Vorsicht, Ihr Toupet! Wenn die Vinylperücke flattert, fehlt es dem fast sechs Meter langen Lincoln Continental, Baujahr 1979, deutlich an Würde. Da hilft der Sattler

zum Dachdecker

Einst waren Vinyl-dächer Statussymbole und Ausdruck eines besonderen Geschmacks. Erst nach Jahren offenbart der genarbte Kunststoff seine Schwäche: Er schrumpft und bekommt Risse. Wir zeigen, was bei einem Neubezug auf Sie zukommt

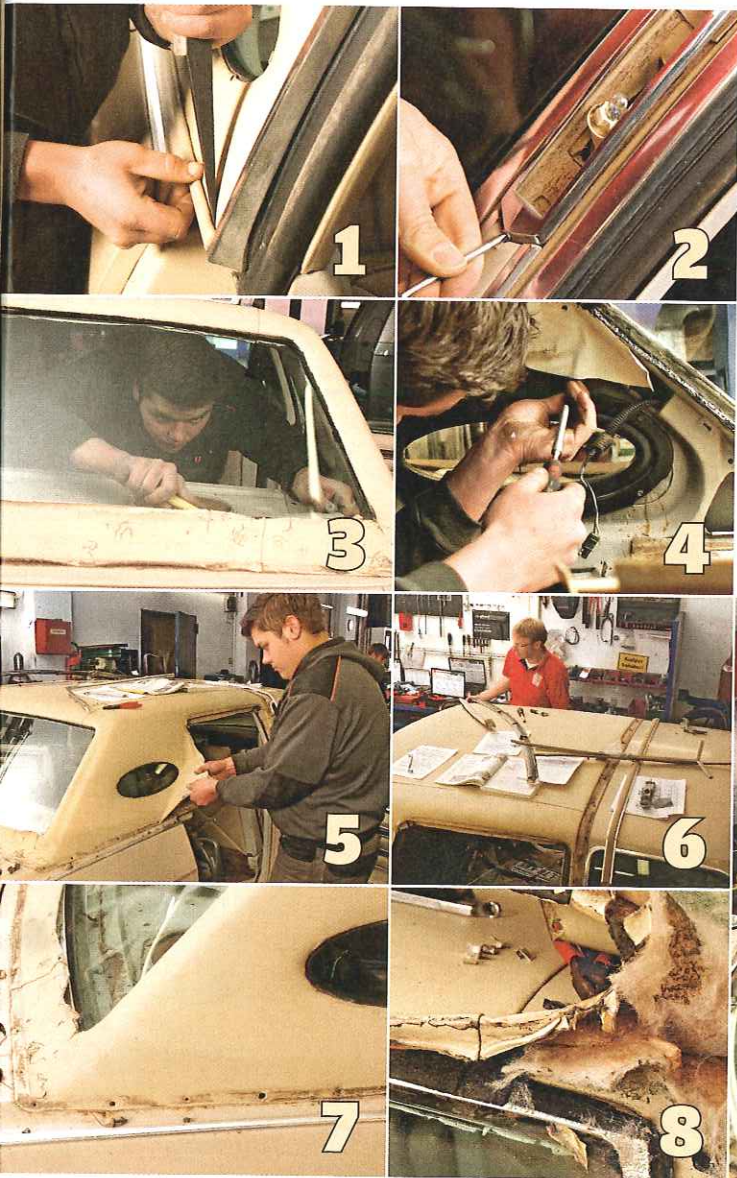
Der Abriss

Um das alte Vinyl Dach zu entfernen, müssen alle Zierleisten und Türdichtungen runter. Wichtig bei amerikanischen Autos: viel Platz in der Werkstatt und zölliges Werkzeug. Tipp: Jede Zierleiste hat unterschiedliche Befestigungen, beschriftete Beutel oder Gläser schaffen Ordnung. **1** Vorsichtig werden die gesteckten Leisten mit Kunststoffkeilen angehoben. **2** Die seitliche Beleuchtung außen an der B-Säule („coach lamp“) abschrauben. **3** Die Heckscheibe muss später raus, Kfz-Meister Hendrik Beecken schneidet die alte Dichtung vorsichtig ein.

4 Die meisten Zierleisten sind geschraubt, deshalb müssen ab der B-Säule alle Innenverkleidungen ausgebaut werden – leider auch der Dachhimmel. **5** Ohne Leisten löst sich das alte Dach fast von selbst, der Kleber hat schon aufgegeben. **6** Die Demontage der Zierleisten ist knifflig, mit Anleitungen und Schnittzeichnungen geht es deutlich besser. **7** Detailfotos zu knipsen hilft später beim Zusammenbau. **8** Beim Abriss kommt der alte Fensterrahmen zum Vorschein. **9** Spannender Moment: Wir finden kaum Rost unter der Haut. Zum Glück.

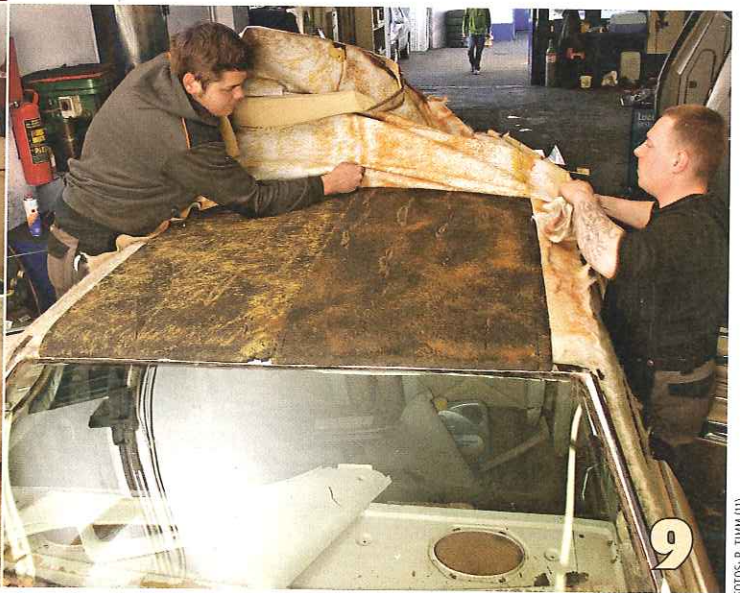
Der Neu-Aufbau

Da das Blechdach zur Hälfte sichtbar bleibt und um eine sichere Grundlage für den Kleber zu schaffen, wurde das Dach neu lackiert. **1** Noch kein Maßanzug: Das bei www.newstalgiparts.com bestellte Dach wird vorkonfektioniert angeliefert. Unser Sattler ist mit der Qualität von Material und Nähten zufrieden. **2** Vorarbeiten: Vor dem Kleben der einzelnen Lagen muss alles sorgfältig ausgerichtet und angezeichnet werden. Der neue Bezug muss mittig sitzen, die Nähte müssen parallel zu den Dachkanten verlaufen. **3** In der Sattlerei von Auto-Leder Toczek werden die einzelnen Lagen verklebt. **4** Der Profi zieht die neue Dachhaut gleichmäßig über die Unterfütterung. **5** Allmählich werden die Konturen wieder sichtbar. **6** Was zu viel ist, muss ab; die Enden verschwinden unter den Zierleisten. **7** Damit hinterher kein Wasser eindringt, muss der Sattler vor allem an Rundungen sorgfältig arbeiten. Im hinteren Fensterrahmen bleibt ein freier Blechstreifen für das Einkleben der alten Heckscheibe. **8** Bei den Fenstern in der C-Säule wird der Stoff nach innen umgeklappt. **9** Der massive Alu-Bügel, der die Vinylfläche oben abschließen wird, muss ebenfalls beklebt werden. **10** Das neue Dach ist fast fertig, nur noch die Zierleisten fehlen. Der schwere Alu-Bügel auf Höhe der B-Säulen wird mit speziellen Federhaltern von unten durchs Blech angeschraubt. **11** Feinarbeiten, damit die Übergänge der Leisten passen. **12** Die alten, überklebten Zierleisten (siehe vorige Seite, Bild 8) haben wir von Hand aufpoliert. **13** Mit neuem Vinyl Dach zum Diner. Sieht das lecker aus!
